**Präzisierung des hydrogeologischen Modells
und Bewertung der Auswirkungen auf das Grundwasser-
regime für die geplante Wiedervernässung des Burghagler
Rieds und der Seewiesen
(Dattenhauser Ried)**

Verfasser: Dipl.-Geol. E. Anders

Auftraggeber: **Zweckverband "Renaturierung Dattenhauser Ried"**
Marienplatz 5
89426 Wittislingen

Durchführung: **ANDERS & RAUM**
Sachverständigenbüro für Grundwasser
Hintelsberg 2
84149 Velden / Vils
08742 / 96 74 93
info@raum-anders.de

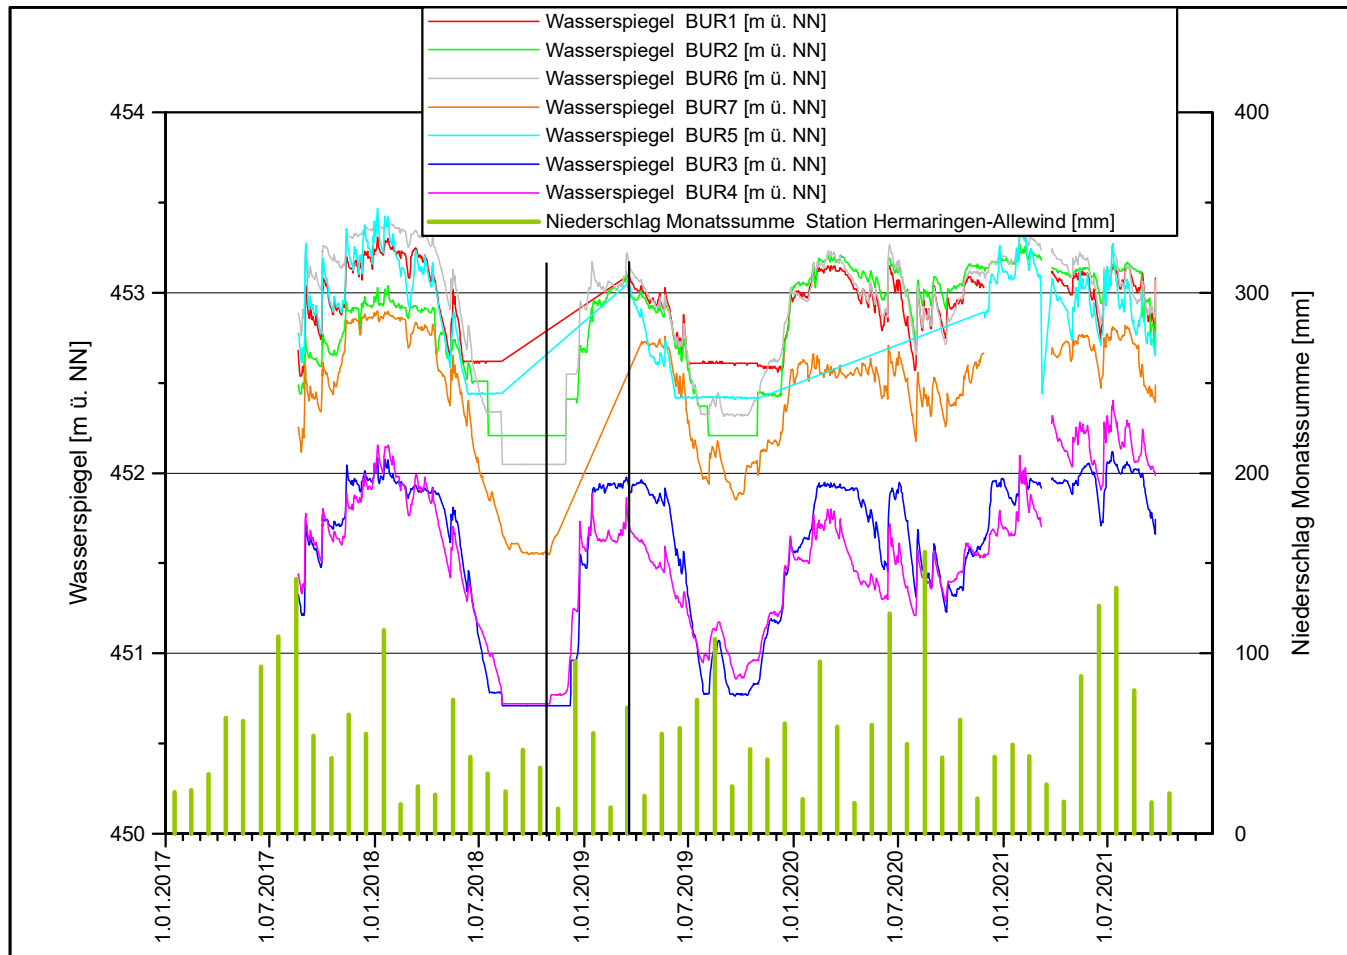
Abbildung 3: Wasserstandsganglinien der Messstellen im Vernässungsabschnitt Burghagler Ried mit monatlichen Niederschlägen der DWD-Station Hermaringen-Allewind. Die Zeitpunkte der Stichtage für die Konstruktion der Grundwassergleichen (Abschnitt 4.4.2.) sind mit senkrechten Linien markiert.

Die Wasserstandsganglinien im Torf-Grundwasserleiter sind in den Abbildung 2 bis Abbildung 4 nach Vernässungsabschnitten gruppiert dargestellt. Deutlich erkennbar ist das Abfallen der Wasserstände im Sommer bis Herbst um 0,5 – 1 m. Der Verlauf ist in allen drei Vernässungsabschnitten ähnlich. Im Bayerried, das bereits seit 2012 vernässt wird, ist das Absinken des Wasserstandes in einigen Messstellen weniger stark ausgeprägt (BR 14, BR 10A). Im Sommer 2020 ist in allen drei Vernässungsabschnitten kein so starkes Absinken der Wasserstände zu beobachten wie in den Jahren zuvor. Dies ist vermutlich auf die höheren Sommerniederschläge in diesem Jahr zurückzuführen. In Abbildung 5 sind die Ganglinien von drei repräsentativen Messstellen aus den jeweiligen Vernässungsabschnitten ge-

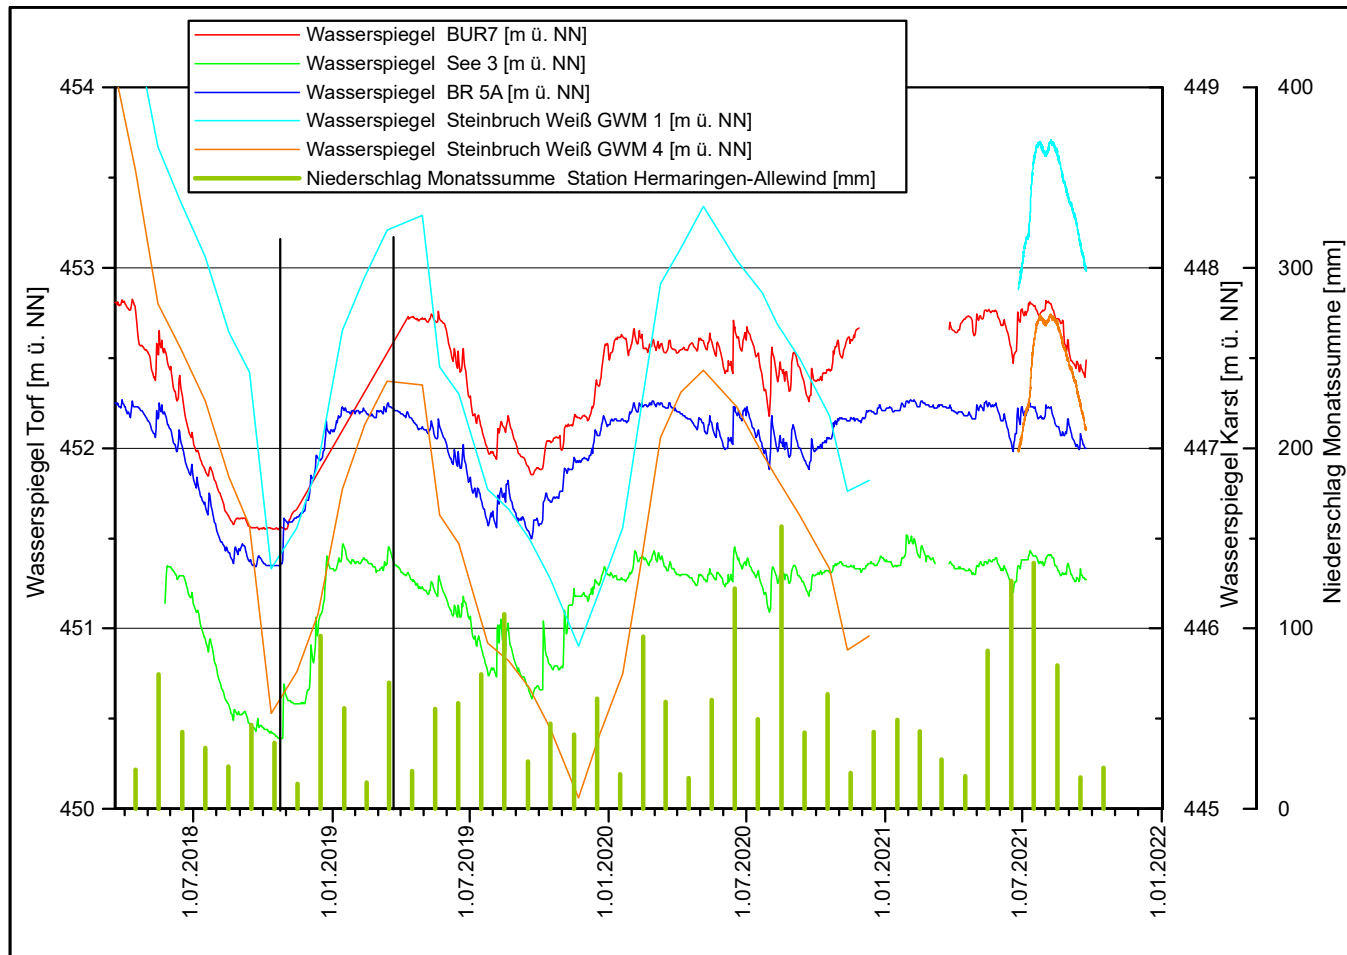
Abbildung 6: Vergleich von repräsentativen Wasserstandsganglinien der drei Vernässungsabschnitte und nahegelegenen Karst-Messstellen mit den monatlichen Niederschlägen der DWD-Station Hermaringen-Allewind. Die Zeitpunkte der Stichtage für die Konstruktion der Grundwassergleichen (Abschnitt 4.4.2.) sind mit senkrechten Linien markiert.

Um einen Vergleich der Torf-Wasserstände mit den Karst-Wasserständen durchführen zu können, wurde in zwei der Karst-Messstellen am Steinbruch Weiß eine automatische Wasserstandserfassung (Drucksonde) installiert. Die Ganglinien der monatlichen und der kontinuierlichen Wasserstandsmessungen sind in Abbildung 6 den Messstellen BUR 7, BR 5A und See 3 gegenübergestellt. Während die Wasserstandsschwankungen im Torf sich im Bereich von 1 m bewegen, schwanken die Wasserstände im Karst um 3 – 4 m zwischen hohen und niedrigen Wasserständen. Die Höchst- und Niedrigwasserstände treten teilweise zeitversetzt auf. So steigt der Wasserstand im Torf im Herbst 2019 bereits an, während er im Karst noch weiter fällt. Auch im Zeitraum mit kontinuierlichen Wasserstandsdaten im Karst und im Torf (Ende Juni – Ende September 2021) zeigt sich ein abweichender Verlauf. Hier sind im Karst Wasserspiegeländerungen um ca. 0,7 m zu beobachten, während der Wasserstand im Torf relativ konstant bleibt. Es ist daher davon auszugehen, dass die Wasserstände zwar einem ähnlichen saisonalen Einfluss unterliegen, die Grundwasserleiter jedoch hydraulisch weitgehend voneinander abgekoppelt sind. Eine Trennschicht ist zwar nur im Bereich des Bayerrieds und am Rand des Gebiets Seewiesen durch Bohrungen nachgewiesen, aufgrund des vergleichbaren Verhaltens der Wasserspiegel in den Vernässungsabschnitten kann jedoch von einer flächigen Wirkung der Trennschicht zwischen Torf und Karst ausgegangen werden.
